MA 39 – VFA 2011-1133.01

## Prüfbericht

### Dachbeschichtungssystem

**Baustelle:** 13., Camillianergasse 1

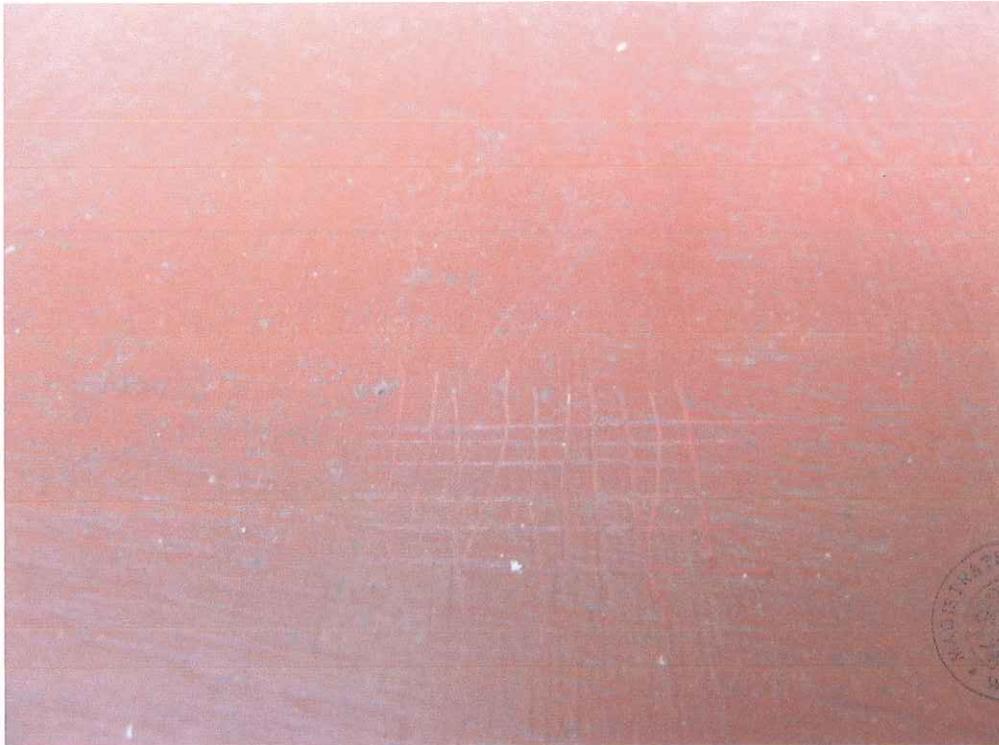
Anzahl d. Messwerte	Kleinster Messwert [µm]	Größter Messwert [µm]	Mittelwert [µm]	Gitterschnittkennwert/Schnittabstand	Bild
Zink + Grund + Zwischenanstrich+ Deckanstrich	20	154	293	213	Gt 0/2 mm	Siehe Abb.1 in der Beilage

Die ermittelten Schichtdicken entsprechen den Angaben und Anforderungen gemäß der Technischen Merkblätter bzw. etwa der im Vorbericht angeführten Beschichtungsdicke. Die Haftfestigkeit der Beschichtung auf dem verzinkten Untergrund kann aufgrund des ermittelten Gitterschnittkennwerts als ordnungsgemäß angesehen werden.

Nach etwa 1 Jahr – nach einer Winterperiode – kann das gegenständlich vorliegende Beschichtungssystem hinsichtlich der Funktionalität als ordnungsgemäß angesehen werden.

Gitterschnitt-  
prüfung im  
Bereich Stiege 2
